Scheda

AMB - Ambito di tutela MiC	architettonico e paesaggistico
CTG - Categoria	INSEDIAMENTO ESTRATTIVO
OGT - DEFINIZIONE BENE	
OGTD - Definizione	miniera a cielo aperto e in sotterraneo
OGTT - Tipologia/altre specifiche	cinabro
OGTV - Configurazione strutturale	bene complesso
OGD - DENOMINAZIONE	
OGDT - Tipo	attuale ufficiale
OGDN - Denominazione	Miniera del Cornacchino
OGDR - Riferimento cronologico	1873
OGC - TRATTAMENTO CATALOGRAFICO DEL BENE COMPLESSO	
OGCT - Trattamento

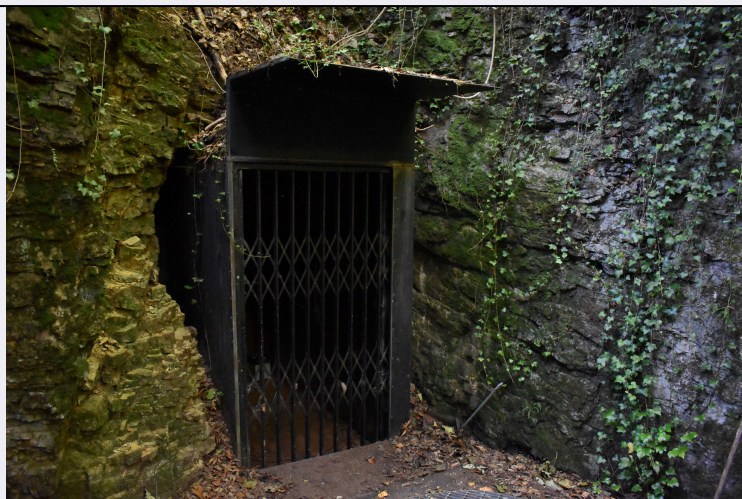
PEIL - Localizzazione	42°45'46" N 11°40'6" E; 268° O; 870m s.l.m.
PEIF - Funzione	accesso ai cantieri sotterranei
PEIR - Indicazioni cronologiche	1870
PEIQ - Numero esemplari conservati	1
PEIN - Note	è possibile visitare la galleria tramite visite accompagnate da guide esperte, il percorso è interamente illuminato e permette di osservare venature di cinabro e tracce degli antichi lavori minerari.

DCMN - Codice identificativo	New_1698833358163
DCMP - Tipo/supporto/formato	documentazione fotografica/ file digitale jpg
DCMM - Titolo/didascalia	Ingresso Galleria Ritorta
DCMA - Autore	Perugini, Jacopo
